**Investigation Report on
Incident of the New Signalling System Testing on
MTR Tsuen Wan Line**

Date of Incident: 18 March 2019

機電工程署

Date of Issue: 5 July 2019

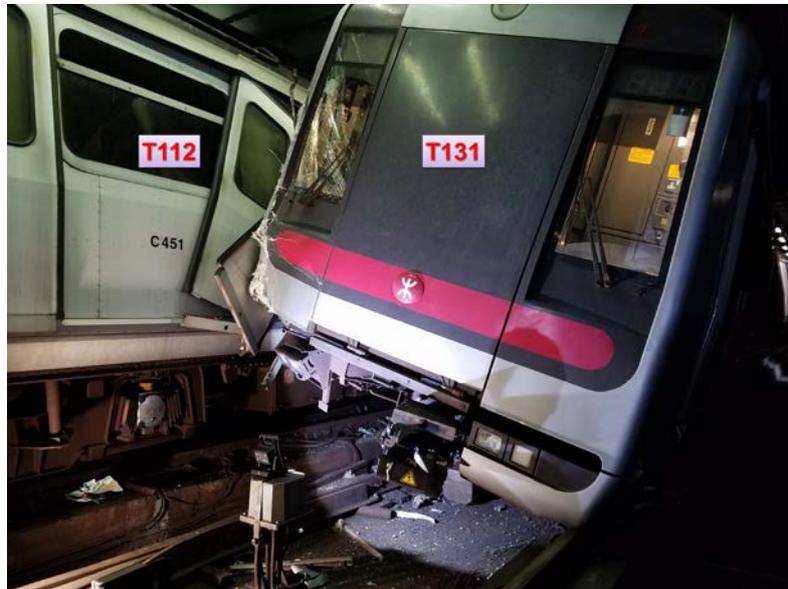
2.3 根據行車紀錄，事發時，一列由金鐘站進入中環站 1 號月台的 T131 列車，在中環站的渡線軌道(圖 1)以時速 19 公里撞向 T112 列車。當時，T112 列車正以時速 31 公里經該渡線軌道由中環站駛往金鐘站。兩車相撞導致 T112 列車的第三至第四

卡車廂損毀(圖 2)，以及 T131 列車第一卡車廂的兩個轉向架偏離路軌。兩列列車的車長送院檢查，並於同日出院。

圖 1：列車相撞後的情況

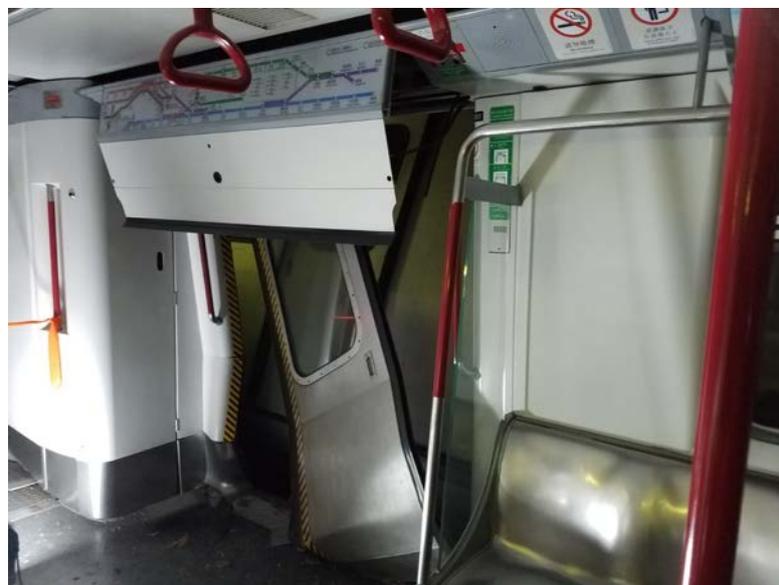
圖 2：T112 列車車廂的損毀情況

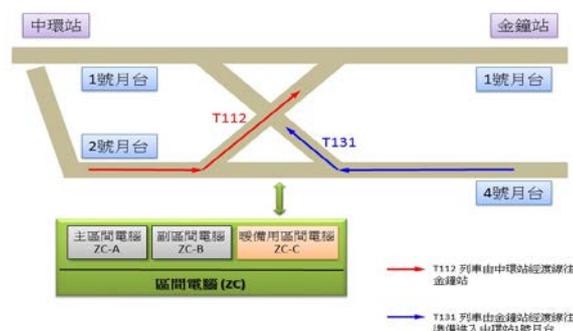
2.4 根據行車紀錄及與列車車長會面的紀錄，T131 列車的車長曾在列車碰撞前按下緊急停車按鈕，試圖煞停列車，但 T131 列車未能被及時煞停，並與 T112 列車相撞。另外，根據行車紀錄，當時列車自動保護系統未能發揮作用，無法防止該兩列列車同時進入渡線軌道。圖 3 說明事發時列車的行駛情況。

圖 3：事發時列車的行駛情況

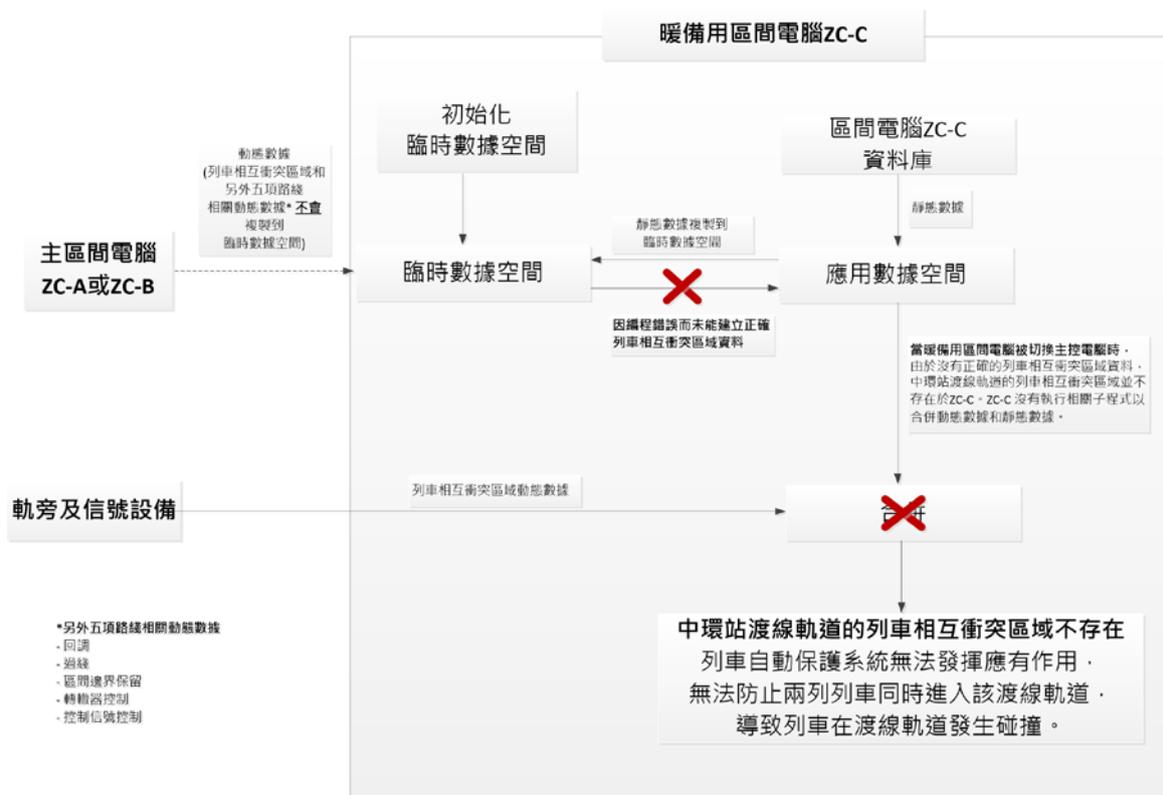
調查發現，當 ZC-C 被切換為信號系統的主控電腦時，負責處理列車相互衝突區域數據的電腦程式沒有執行相關的子程式，以合併動態數據和靜態數據，因而沒有重新產生正確的相互衝突區域資料(圖 6)。由於沒有正確的相互衝突區域資料，中環站渡線軌道的相互衝突區域並不存在於 ZC-C。最終，列車自動保護系統未能發揮應有作用，無法防止兩列列車同時進入該渡線軌道，導致列車在渡線軌道發生碰撞。

圖 6：暖備用區間電腦沒有執行相關子程式以合併動態數據和靜態數據

調查顯示，在 2017 年 7 月軟件編碼經修改後，區間電腦的信號系統軟件出現程式編寫錯誤。這個程式編寫錯誤使 ZC-C 被切換為主控電腦後，負責處理列車相互衝突區域數據的電腦程式沒有執行相關的子程式，以合併動態數據和靜態數據，因而中環站的列車相互衝突區域數據未能在 ZC-C 正確重新產生。

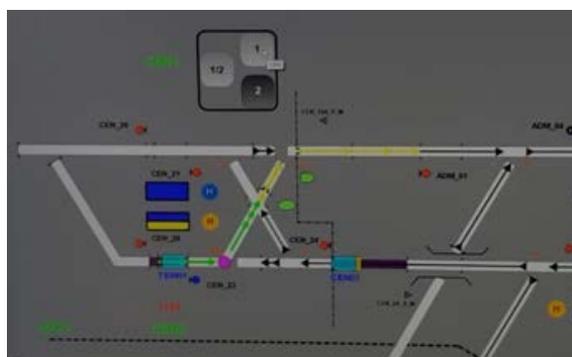
使用與事故中的列車相同版本的軟件，並以相同地點及情況，在何文田站、ATDJV 香港辦公室及 ATDJV 位於多倫多的軟件開發中心進行電腦模擬測試(圖 7 及圖 8)，以確保情境完全相同。模擬測試結果顯示，在模擬器中使用相同版本的軟件同樣會發生相同的碰撞情況。

圖 7：ATDJV 香港辦公室模擬器顯示 T112 及 T131 列車同時進入中環站相互衝突區域的路徑設定

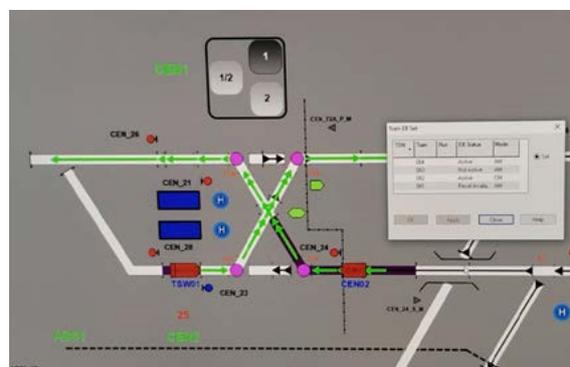
圖 8：ATDJV 香港辦公室模擬器顯示容許兩列列車同時進入中環站的相互衝突區域

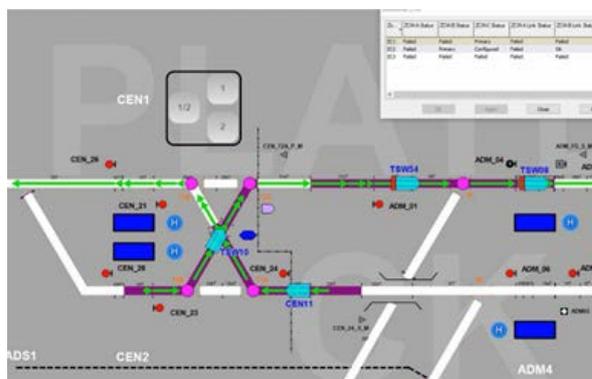
使用涉事列車的區間電腦及車載控制器，並以相同地點及情況，在何文田站進行模擬測試(圖 9 及圖 10)，以確定事故是否由涉事的區間電腦及車載控制器造成。模擬測試結果顯示，在模擬器中使用涉事的區間電腦及車載控制器同樣會發生相同事故。

圖 10：模擬結果顯示涉事列車的區間電腦及車載控制器的模擬器容許兩列列車同時進入中環站的相互衝突區域
