紅磡站列車出軌事故

技術調查報告

**Technical Investigation Report on
Train Derailment Incident at Hung Hom Station
on MTR East Rail Line**

出版日期：2020 年 3 月 3 日

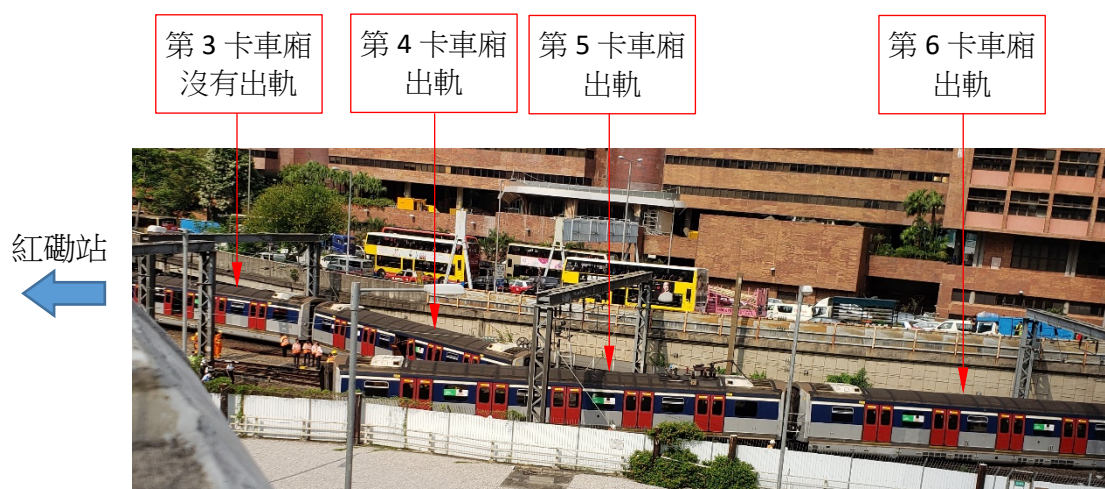
2.2 事發時，涉事列車正駛入紅磡站 1 號月台，列車的第 4 至第 6 卡車廂出軌，而連接第 4 及第 5 卡車廂的車鉤分離，8 名乘客受傷。**圖 1** 顯示列車出軌後的即時狀況。

圖1：涉事列車出軌後的即時狀況

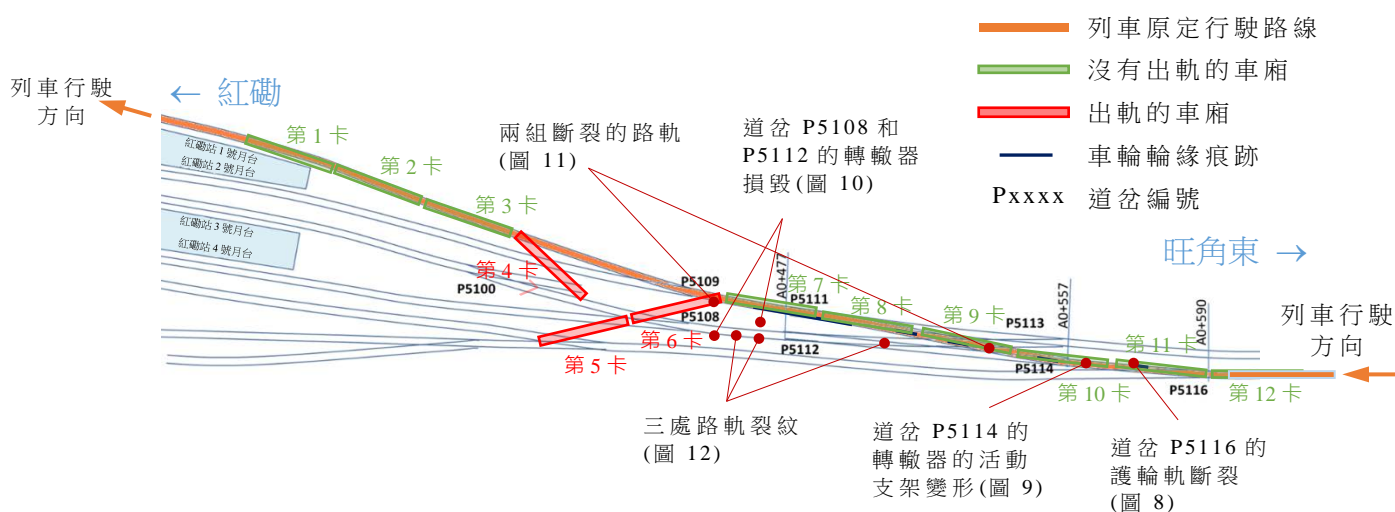
- (a) 涉事列車原定駛入紅磡站 1 號月台，事發時第 4 至第 6 卡車廂出軌，而連接第 4 及第 5 卡車廂的車鉤分離。列車首 3 卡及尾 6 卡車廂仍留在路軌上。涉事位置設有 8 個道岔，用以控制列車進入紅磡站不同月台。圖 7 顯示涉事列車出軌後的狀況及附近鐵路設施的損毀情況。附錄 I 顯示車輪輪緣痕跡、斷裂的路軌、路軌裂紋及損毀的轉轍器的相片。

圖7：涉事列車出軌後的狀況及附近鐵路設施的損毀情況

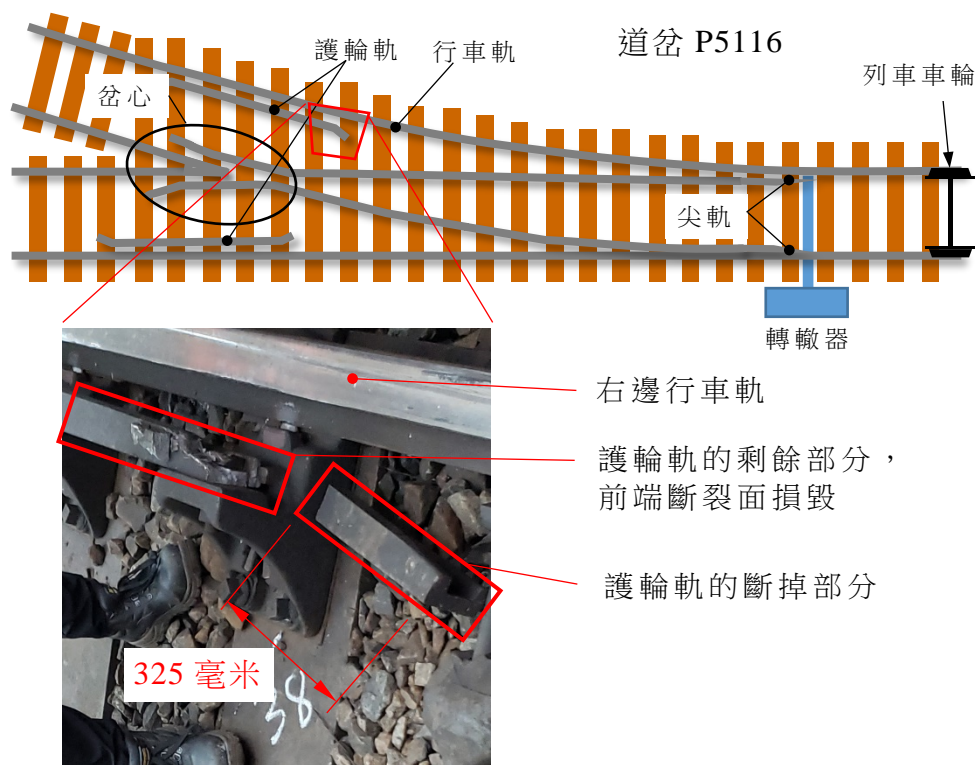
(b) 道岔 P5116 往紅磡站方向的護輪軌斷裂(見圖 8)，斷掉部分的長度為 325 毫米。

圖8：道岔 P5116 的護輪軌斷裂

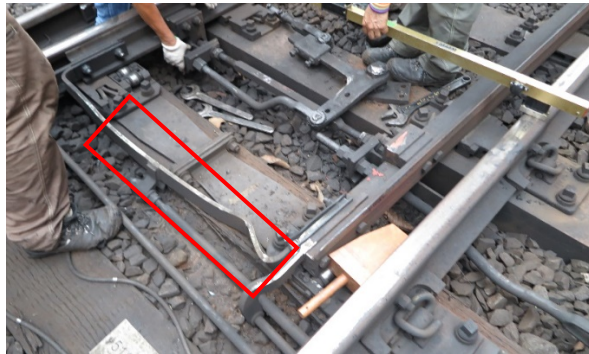
- (c) 道岔 P5114 的轉轍器¹⁹組件變形和損毀(見圖 9)。道岔 P5108 及 P5112 的轉轍器驅動機亦告損毀(見圖 10)。

圖9：道岔 P5114 的轉轍器的活動支架變形

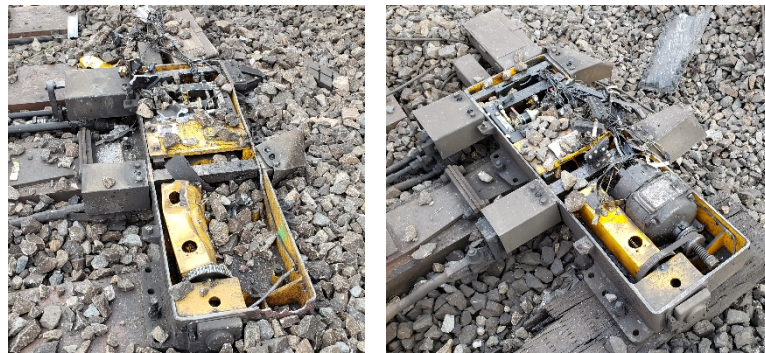
圖10：道岔 P5108(左)及 P5112(右)的轉轍器驅動機損毀

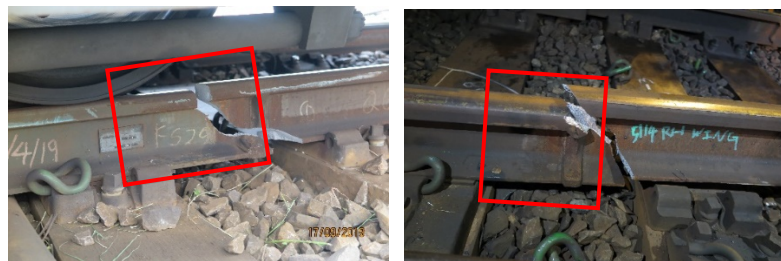
- (d) 涉事位置有兩組斷裂的路軌(見圖 11)和 3 處路軌裂紋(見圖 12)。

圖11：兩組斷裂的路軌

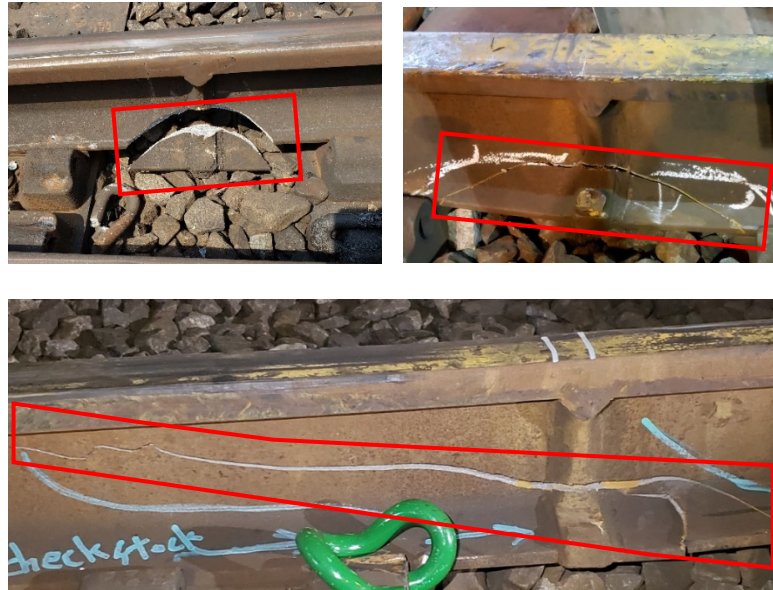
圖12：涉事位置的三處路軌裂紋

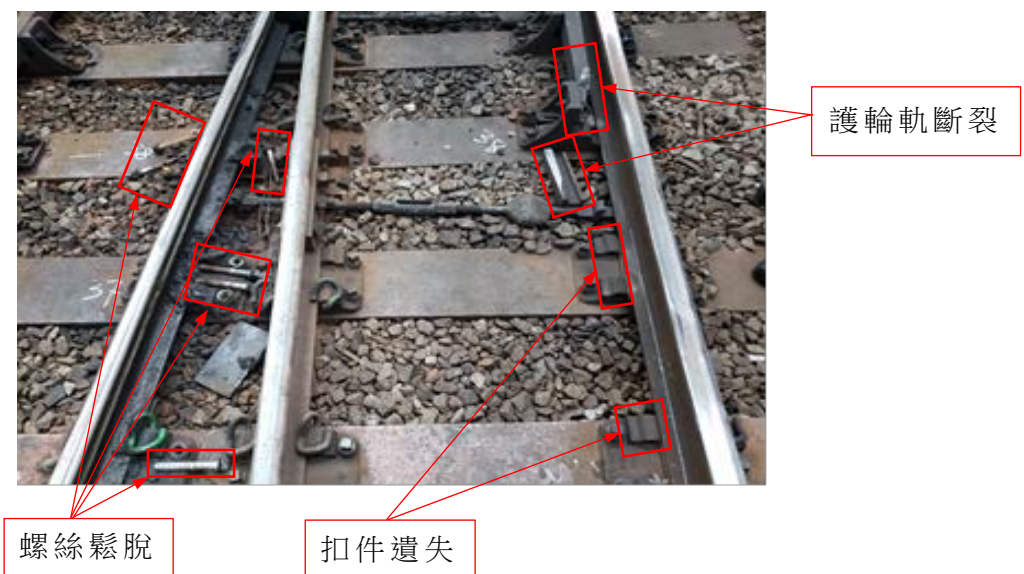
- (e) 調查期間，在道岔 P5116 發現部分用以把座墊板固定在軌枕上的緊固螺絲被拔出並放置在一旁。港鐵公司確認是其職員於事發後發現這些緊固螺絲鬆脫，在沒有使用任何工具的情況下徒手拔出(見圖 13)。在右邊行車軌內側近斷裂的護輪軌位置，有部分用作把路軌固定在座墊板上的扣件遺失。

圖13：道岔 P5116 的緊固螺絲鬆脫、扣件遺失及護輪軌斷裂

全數被檢取的軌枕的螺絲孔已拉長和擴大。擴大的螺絲孔無法令座墊板的螺絲穩固在軌枕內，如第 4.2(e)段及**圖 13**所述，事發位置部分緊固螺絲鬆脫。當列車經過帶有彎度的路段時，列車施加於路軌的橫向力令外彎一邊的路軌向外移動或擺動，導致軌距擴闊。為避免軌距過度擴闊，必須對軌距進行適當的監察及維修保養，方可確保鐵路安全。

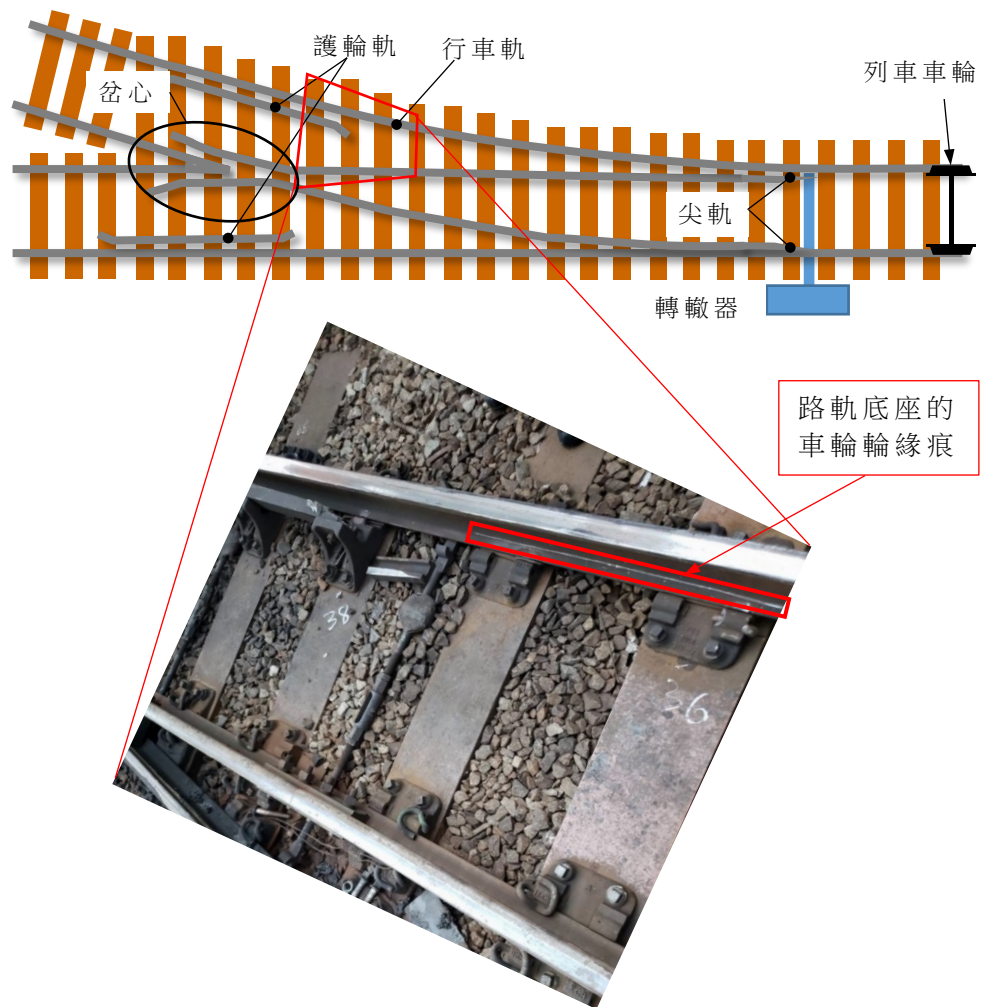
- (f) 涉事位置軌道的路軌底座和軌枕上發現有多條遭車輪輪緣²⁰碾過而留下的車輪輪緣痕跡。圖 14 顯示道岔 P5116 第 36 條軌枕附近的行車軌上，車輪輪緣痕跡的例子。
- (g) 事發後量度道岔 P5116 行車軌的軌距，發現超出 1,455 毫米的安全介入上限。
- (h) 涉事列車的運作記錄顯示，事發時列車的行駛速度為每小時 39 公里。
- (i) 本署與香港警務處進行實地調查期間，沒有在涉事位置及附近發現任何不屬於鐵路系統的外來物件。

圖 14：路軌底座有車輪輪緣痕跡

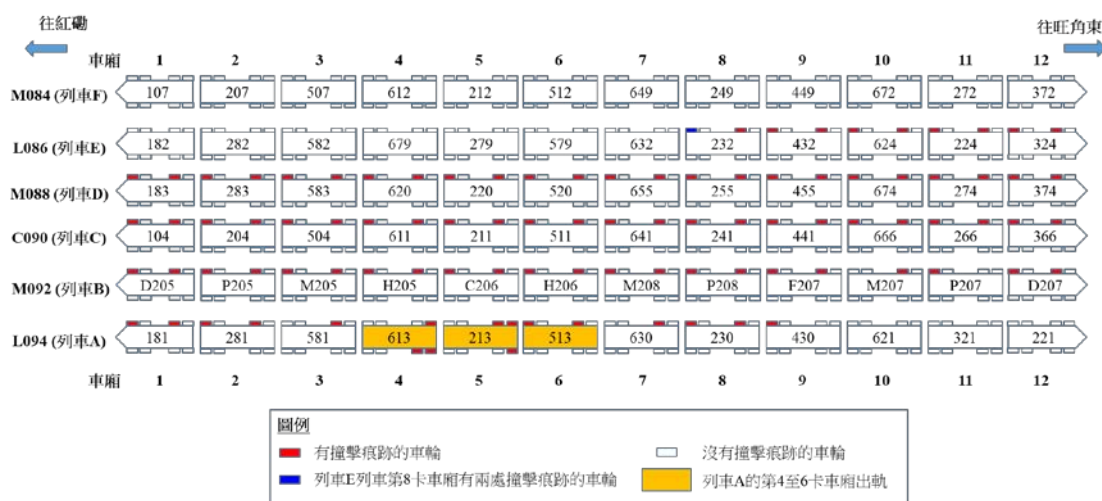
4.3.1 機電署在 2019 年 9 月 20 及 22 日於港鐵公司何東樓車廠檢查涉事列車(列車編號 L094，在本報告中簡稱「列車 A」)及在該列車之前到達紅磡站的最後五列列車(列車編號 M092、C090、M088、L086 和 M084，在本報告中簡稱「列車 B」至「列車 F」)。表 2 載列列車 A 至列車 E 的預定到站時間，並顯示上述列車的右邊車輪均發現碰撞痕跡。列車 F 的車輪沒有碰撞痕跡。圖 15 列出有碰撞痕跡的車輪記錄。

圖 15：列車 A 至列車 F 的車輪碰撞痕跡記錄

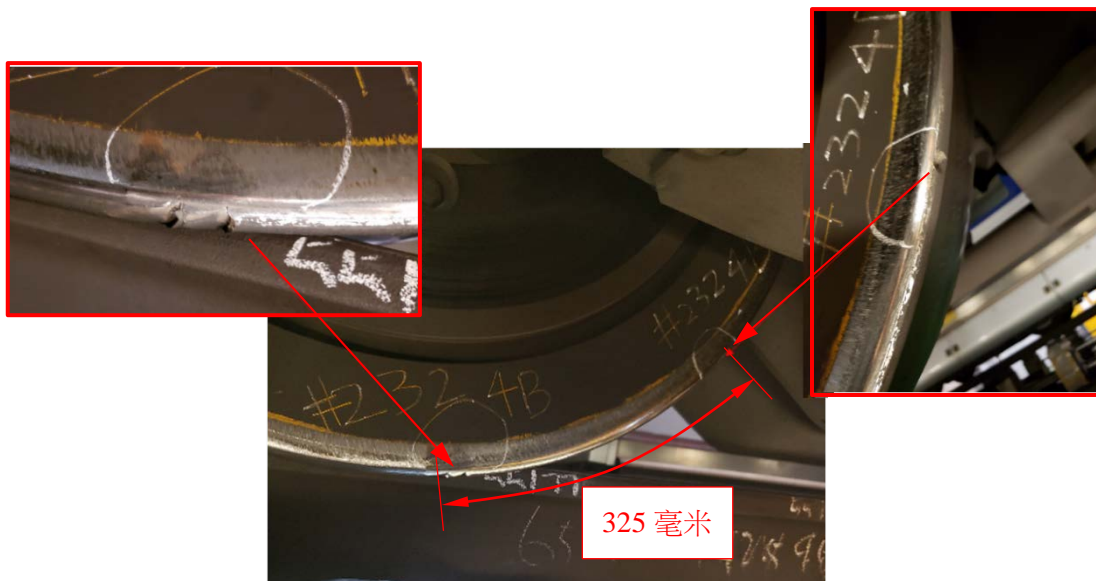
4.3.2 機電署對列車 E 進行檢驗時，發現第 8 卡車廂首個轉向架的右邊首個車輪有兩處相距 325 毫米的碰撞痕跡(見圖 16)，與道岔 P5116 的護輪軌的斷掉部分長度吻合。由於列車 E 的第 1 至第 7 卡車廂的車輪均沒有碰撞痕跡，證據顯示第 8 卡車廂是首個與道岔 P5116 的護輪軌前端碰撞並導致其斷裂的車廂。

圖16 :列車 E 第 8 卡車廂右邊首個車輪上的兩處碰撞痕跡相距 325 毫米

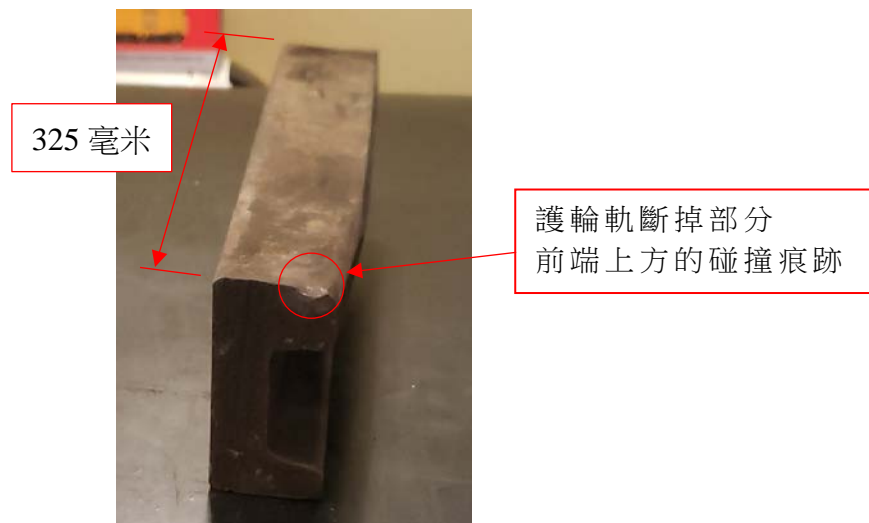
道岔 P5116 往紅磡站方向的護輪軌斷裂。該護輪軌的作用是限制列車車輪的橫向移動幅度，以確保列車經岔心進入正確路線。該護輪軌斷掉部分的長度為 325 毫米(見圖 17)。根據護輪軌前端上方的碰撞痕跡及列車 E 第 8 卡車廂的車輪上的碰撞痕跡，證據顯示斷裂的原因是該護輪軌曾與列車 E 第 8 卡車廂的車輪碰撞，而非金屬疲勞所致。

圖 17：護輪軌斷掉部分的前方

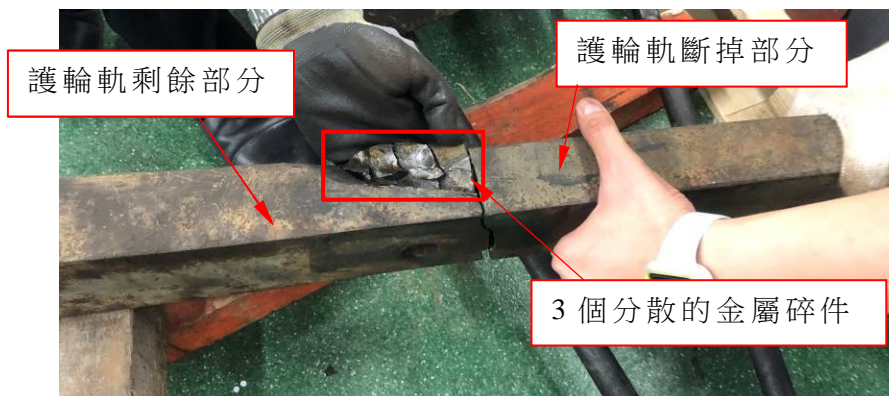
在斷裂的護輪軌附近的軌道發現三個斷裂的金屬碎片，該三個金屬碎片拼湊在一起的形狀與護輪軌剩餘部分的斷裂面的形狀吻合(見圖 18)，證據顯示是斷裂面被後來列車 E 至列車 A 的車輪碰撞後碎裂而掉下來的碎片。

圖 18：斷裂的護輪軌和分散的金屬碎片

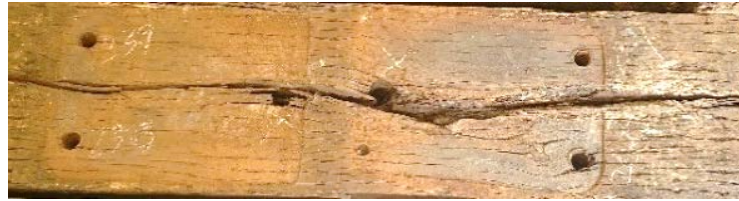
出軌路段同時使用木製及合成軌枕，部分木製軌枕已經腐爛（見圖 19）。機電署檢取了出軌路段的部分軌枕。

圖 19：腐爛的木製軌枕

- 7.1 港鐵公司已檢視東鐵綫全線的木製軌枕狀況並更換所有狀況不理想的軌枕。港鐵公司須按本署要求，參考相關的行業做法，強化維修保養制度，密切監察軌道狀況，確保鐵路安全。
- 7.2 港鐵公司亦須按本署要求，於載客列車上加裝車載實時監測裝置，加強及適時地監測軌道問題，並善用上述監測及匯報系統，改善軌道維修保養。

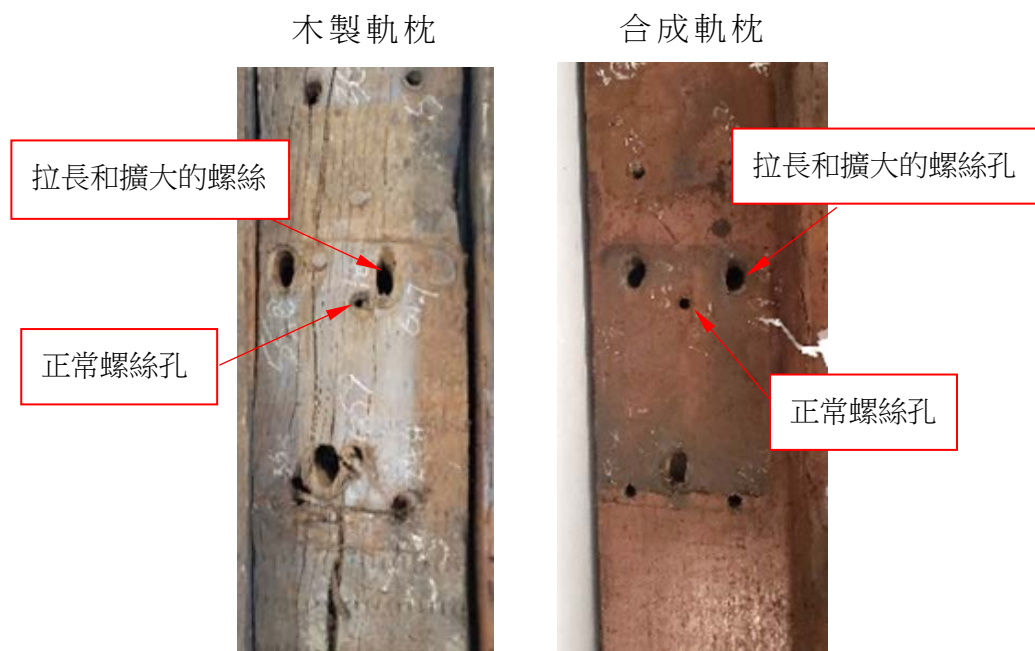
全數被檢取的軌枕均存在拉長和擴大的螺絲孔（圖 20），這些螺絲孔未能讓座墊板固定在軌枕上，因而無法維持標準軌距。

圖 20：軌枕上拉長和擴大的螺絲孔

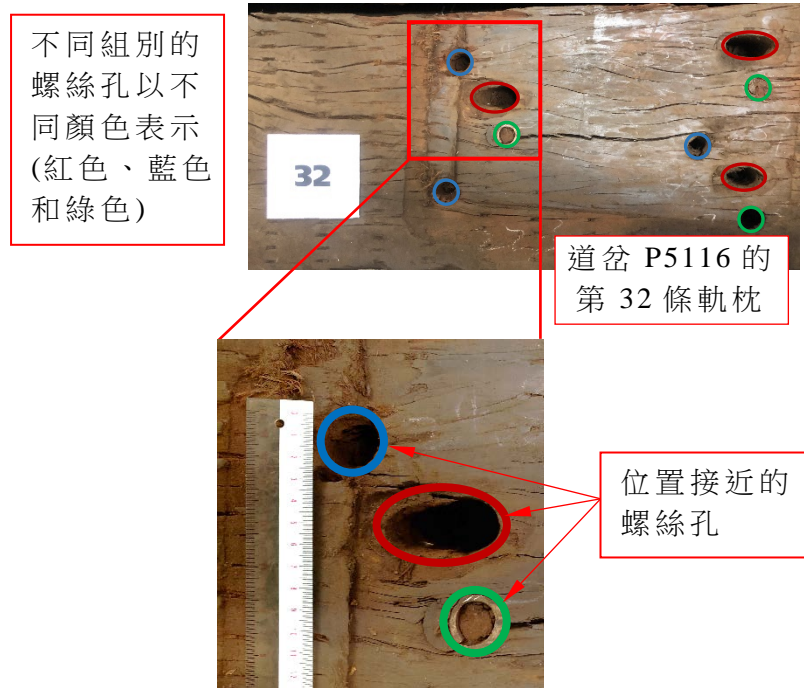
在部分被檢取的軌枕，其座墊板位置下發現多於一組螺絲孔。在進行軌道維修保養時，若要修正不穩固的座墊板，可在現有的軌枕上改變座墊板的位置或方向，再以新的螺絲孔固定座墊板。新螺絲孔應與舊有螺絲孔保持足夠距離，以確保新螺絲孔的強度。在道岔 P5116 的第 32 條軌枕上，涉事列車行駛路

線左邊行車軌的座墊板下，有 3 組螺絲孔(見圖 21 及 22)。部分螺絲孔非常接近其他螺絲孔，會影響軌枕的強度及其固定座墊板的能力。

圖21：道岔 P5116 的第 32 條軌枕上，涉事列車行駛路線左邊行列軌座墊板下的螺絲孔

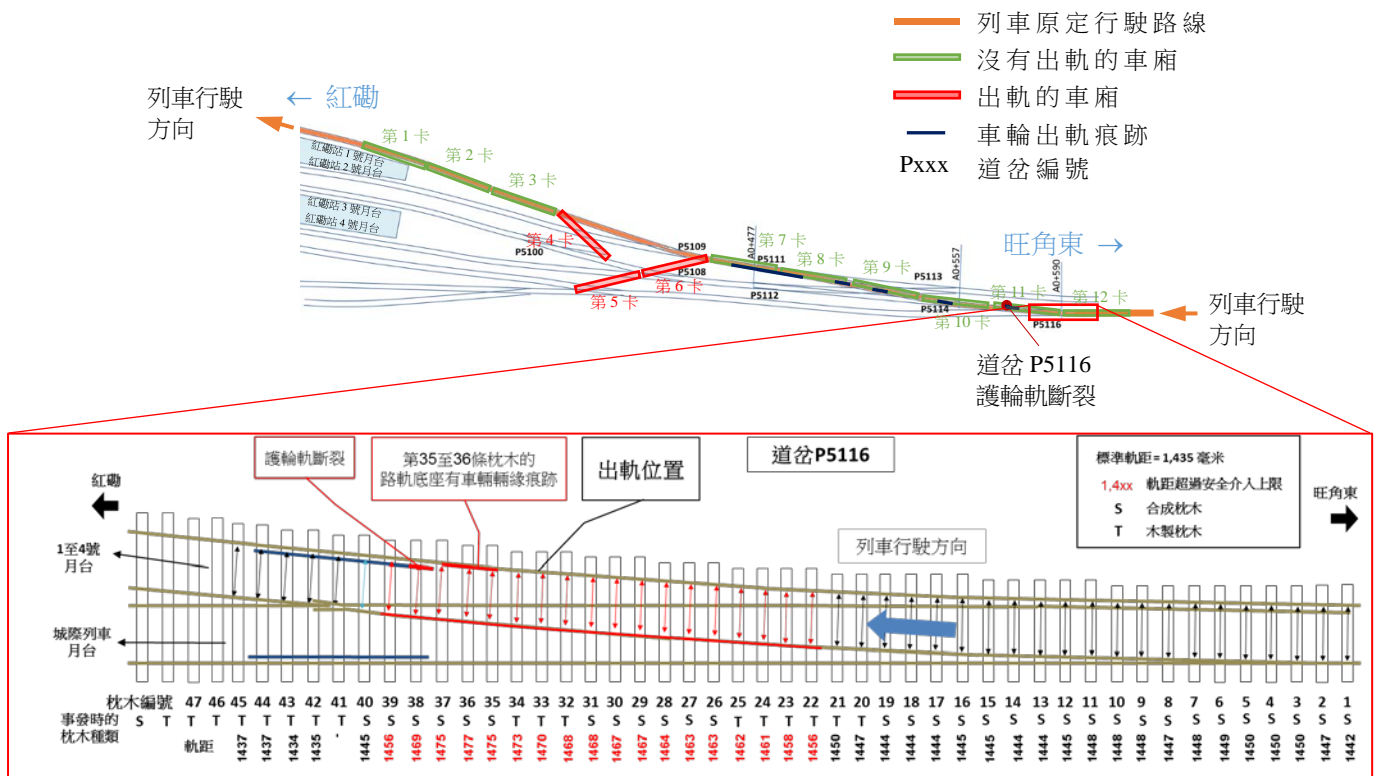
機電署調查小組(成員包括獲委聘的專家)在事故現場進行多次詳細檢查，以確定列車出軌位置。根據列車行駛方向，調查小組發現車輪輪緣痕跡最先出現在道岔 P5116 的第 35 與 36 條軌枕之間的路軌底座。考慮到列車車速及車輪離開路軌後下跌至底座所需的時間，證據顯示出軌位置是在道岔 P5116 的第 33 與 34 條軌枕之間。**圖 22** 顯示列車在道岔 P5116 的出軌位置。

圖 22：道岔 P5116 的出軌位置及軌距

根據事故發生後即時進行的靜態軌距量度，道岔 P5116 的第 29 至第 39 條軌枕之間軌道路段的軌距均超過 1,455 毫米的安全介入上限，相關軌距在**圖 22**以紅色標示。列車出軌位置，即道岔 P5116 的第 34 條軌枕位置的軌距是 1,473 毫米，較 1,435 毫米的標準軌距闊 38 毫米。由於出軌位置的軌枕腐爛，

軌距在列車的動態重量下會增闊，在事發時，這個軌距過度擴闊的問題便導致列車出軌。總括而言，調查小組認為造成列車出軌的成因是軌距過度擴闊。

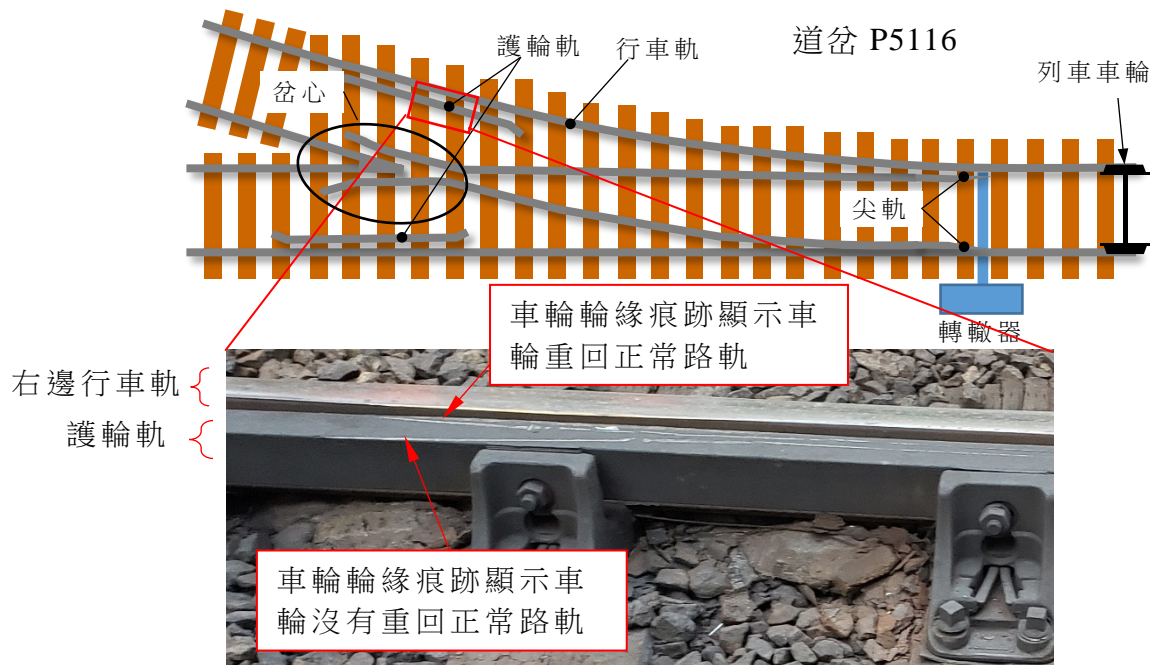
道岔 P5116 的護輪軌的上方表面發現車輪輪緣痕跡(圖 23)，證據顯示列車 A 至列車 E 的部分車輪曾與護輪軌碰撞並攀上護輪軌的上方表面。

圖 23：護輪軌上方表面的車輪輪緣痕跡

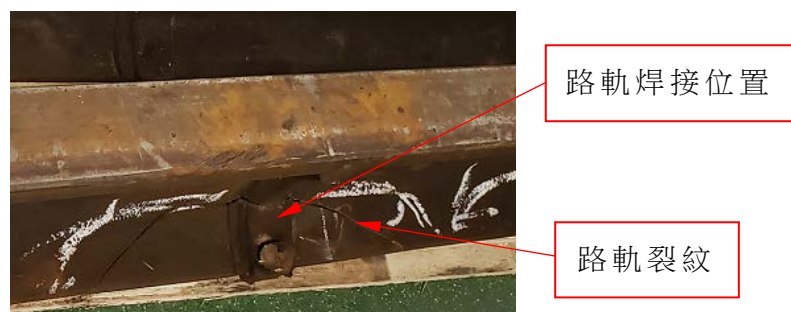
事故現場 5 處地方共發現兩組斷裂的路軌及 3 處路軌裂紋，全部位於路軌的焊接位置。所有上述的斷裂及裂紋均屬於近期發生的斷裂，並非金屬疲勞所致。證據顯示這些斷裂情況及裂紋，是出軌車輪的輪緣碾過焊接位置突起的部分時造成(見圖 24)，這情況在列車出軌事故中並非罕見。

圖 24：斷裂的路軌在焊接位置有被車輪輪緣碾過的痕跡

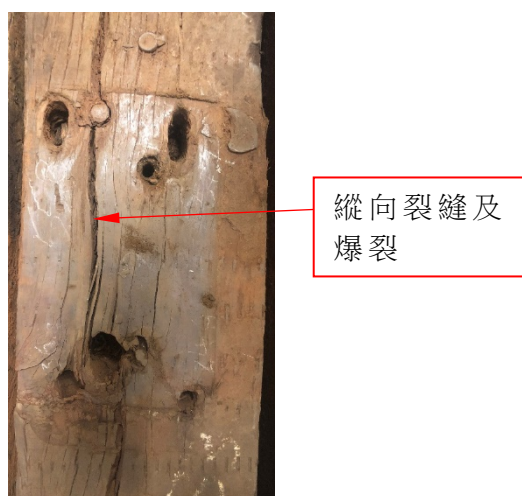
調查小組檢驗於出軌位置及附近軌道路段檢取的軌枕，發現多條木製軌枕的內部均已腐爛，部分軌枕表面出現縱向裂縫及爆裂情況，該類表面裂縫證明木材內部已腐爛。木材的結構受腐爛影響，降低螺絲把座墊板穩固在軌枕上的能力，導致軌距擴闊。**圖 25** 顯示一條腐爛的木製軌枕，軌枕表面出現縱向裂縫及爆裂。

圖25：腐爛的木製軌枕
