**Investigation Report on
Incident of the New Signalling System Testing on
MTR Tsuen Wan Line**

Date of Incident: 18 March 2019

機電工程署

Date of Issue: 5 July 2019

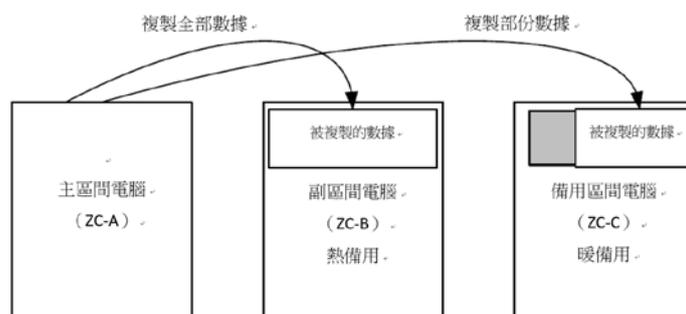
圖 4：三個區間電腦的設計功能

3.4 為進一步提升信號系統的可用性，荃灣綫的新信號系統採用三個區間電腦的結構進行列車控制，即主區間電腦(ZC-A)、副區間電腦(ZC-B)和備用區間電腦(ZC-C)。這是供應商的一項獨特和非標準設計，有別於其現有信號系統。這些區間電腦的功能如下(圖 4)：

- (a) 主區間電腦 ZC-A 為指定軌道路段信號系統的主控電腦，負責列車控制；
- (b) 副區間電腦 ZC-B 處於熱備用狀態，與 ZC-A 時刻保持同步，當 ZC-A 發生故障時，ZC-B 會取代 ZC-A 作為主控電腦，負責列車控制；
- (c) 備用區間電腦 ZC-C 處於暖備用狀態，當 ZC-A 和 ZC-B 同時發生故障時，ZC-C 會取代 ZC-A 和 ZC-B 作為主控電腦。為免出現共同模式故障⁴，ZC-C 的部分數據與 ZC-A 和 ZC-B 的數據並不同步。這些數據會在 ZC-C 擔當主控電腦後，在 ZC-C 重新產生。

在新信號系統加設 ZC-C 作為暖備用配置屬嶄新設計，其切換模式相對傳統信號系統只採用兩個區間電腦作為主控及熱備用配置的設計較為複雜。

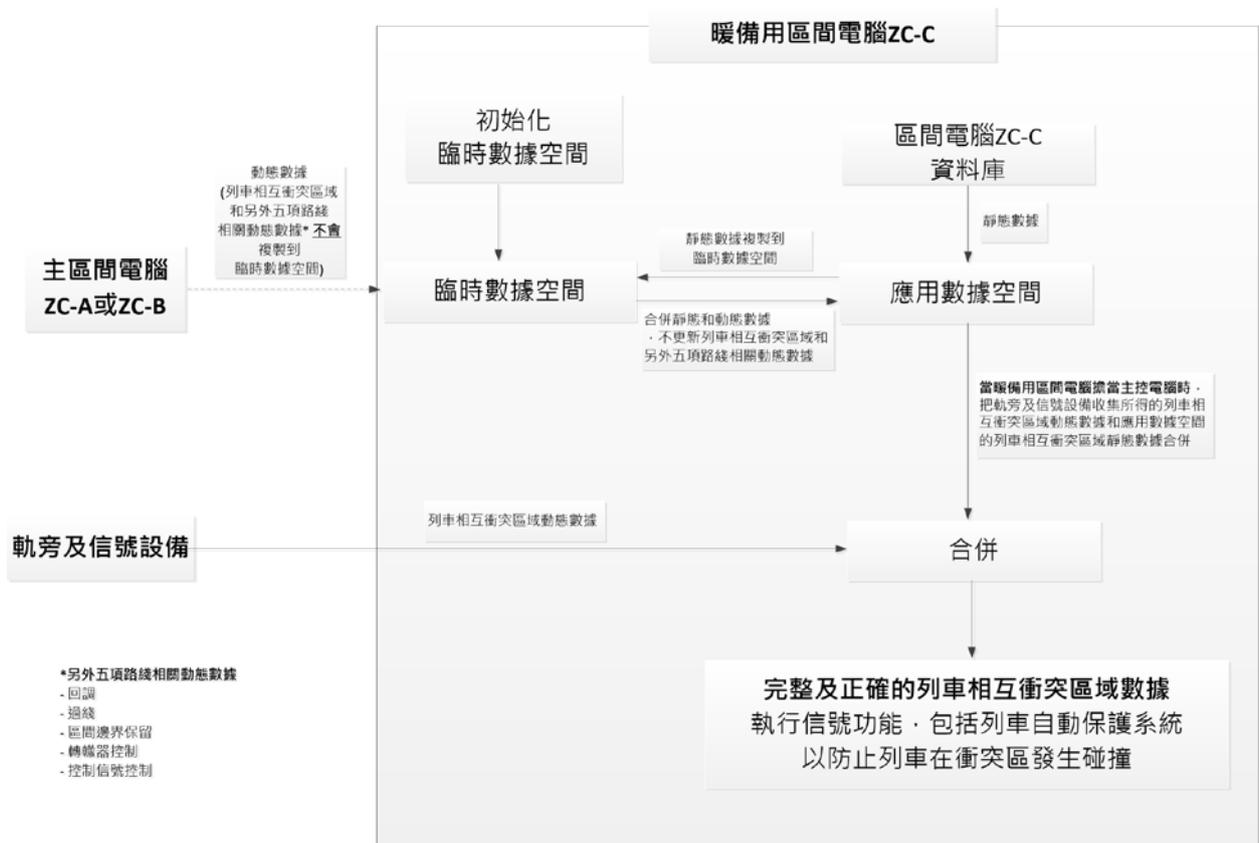
圖 5：主副區間電腦、備用區間電腦及軌旁設備的列車相互衝突區域數據整合方法

3.6 在正常情況下，主控電腦為 ZC-A 或 ZC-B。主控電腦定期每 100 毫秒向暖備用區間電腦 ZC-C 傳送動態數據，但為了盡量減低出現共同模式故障，根據摘錄自供應商所提交的事務調查報告的資料，下列六個路綫相關動態數據項目不會由主控電腦(即 ZC-A 或 ZC-B)複製至暖備用區間電腦(ZC-C) (圖 5)：

ZC-C 會以上述動態數據及靜態數據為基礎，重新產生完整而正確的列車相互衝突區域數據資料，由此 ZC-C 方可執行信號功能，包括列車自動保護系統以防止列車在相互衝突區域發生碰撞。

3.8 然而，在碰撞事故中，上述負責列車相互衝突區域數據整合的軟件子程式因程式編寫錯誤而無法於暖備用區間電腦 ZC-C 擔當主控電腦時執行，因此 ZC-C 的列車相互衝突區域數據未能正確重新產生。這個錯誤容許兩列列車同時進入涉事的相互衝突區域並發生碰撞。

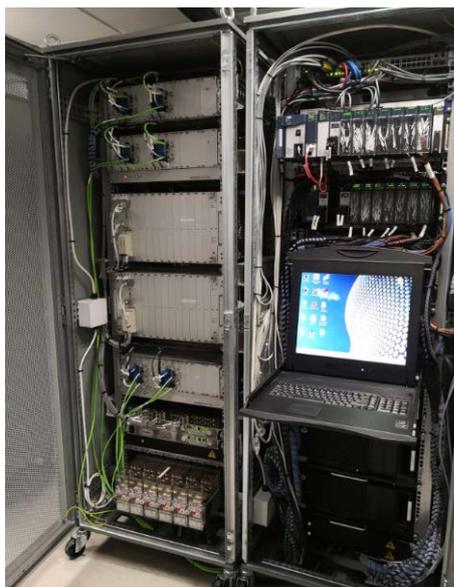
圖 9：何文田站的新信號系統模擬平台

使用涉事列車的區間電腦及車載控制器，並以相同地點及情況，在何文田站進行模擬測試(圖 9 及圖 10)，以確定事故是否由涉事的區間電腦及車載控制器造成。模擬測試結果顯示，在模擬器中使用涉事的區間電腦及車載控制器同樣會發生相同事故。
